# PROJETO ARQUITETÔNICO

Folha: 02/02

Assunto:  
REFORMA DO ANFITEATRO

Local:  
RUA SANTA LUZIA, 60

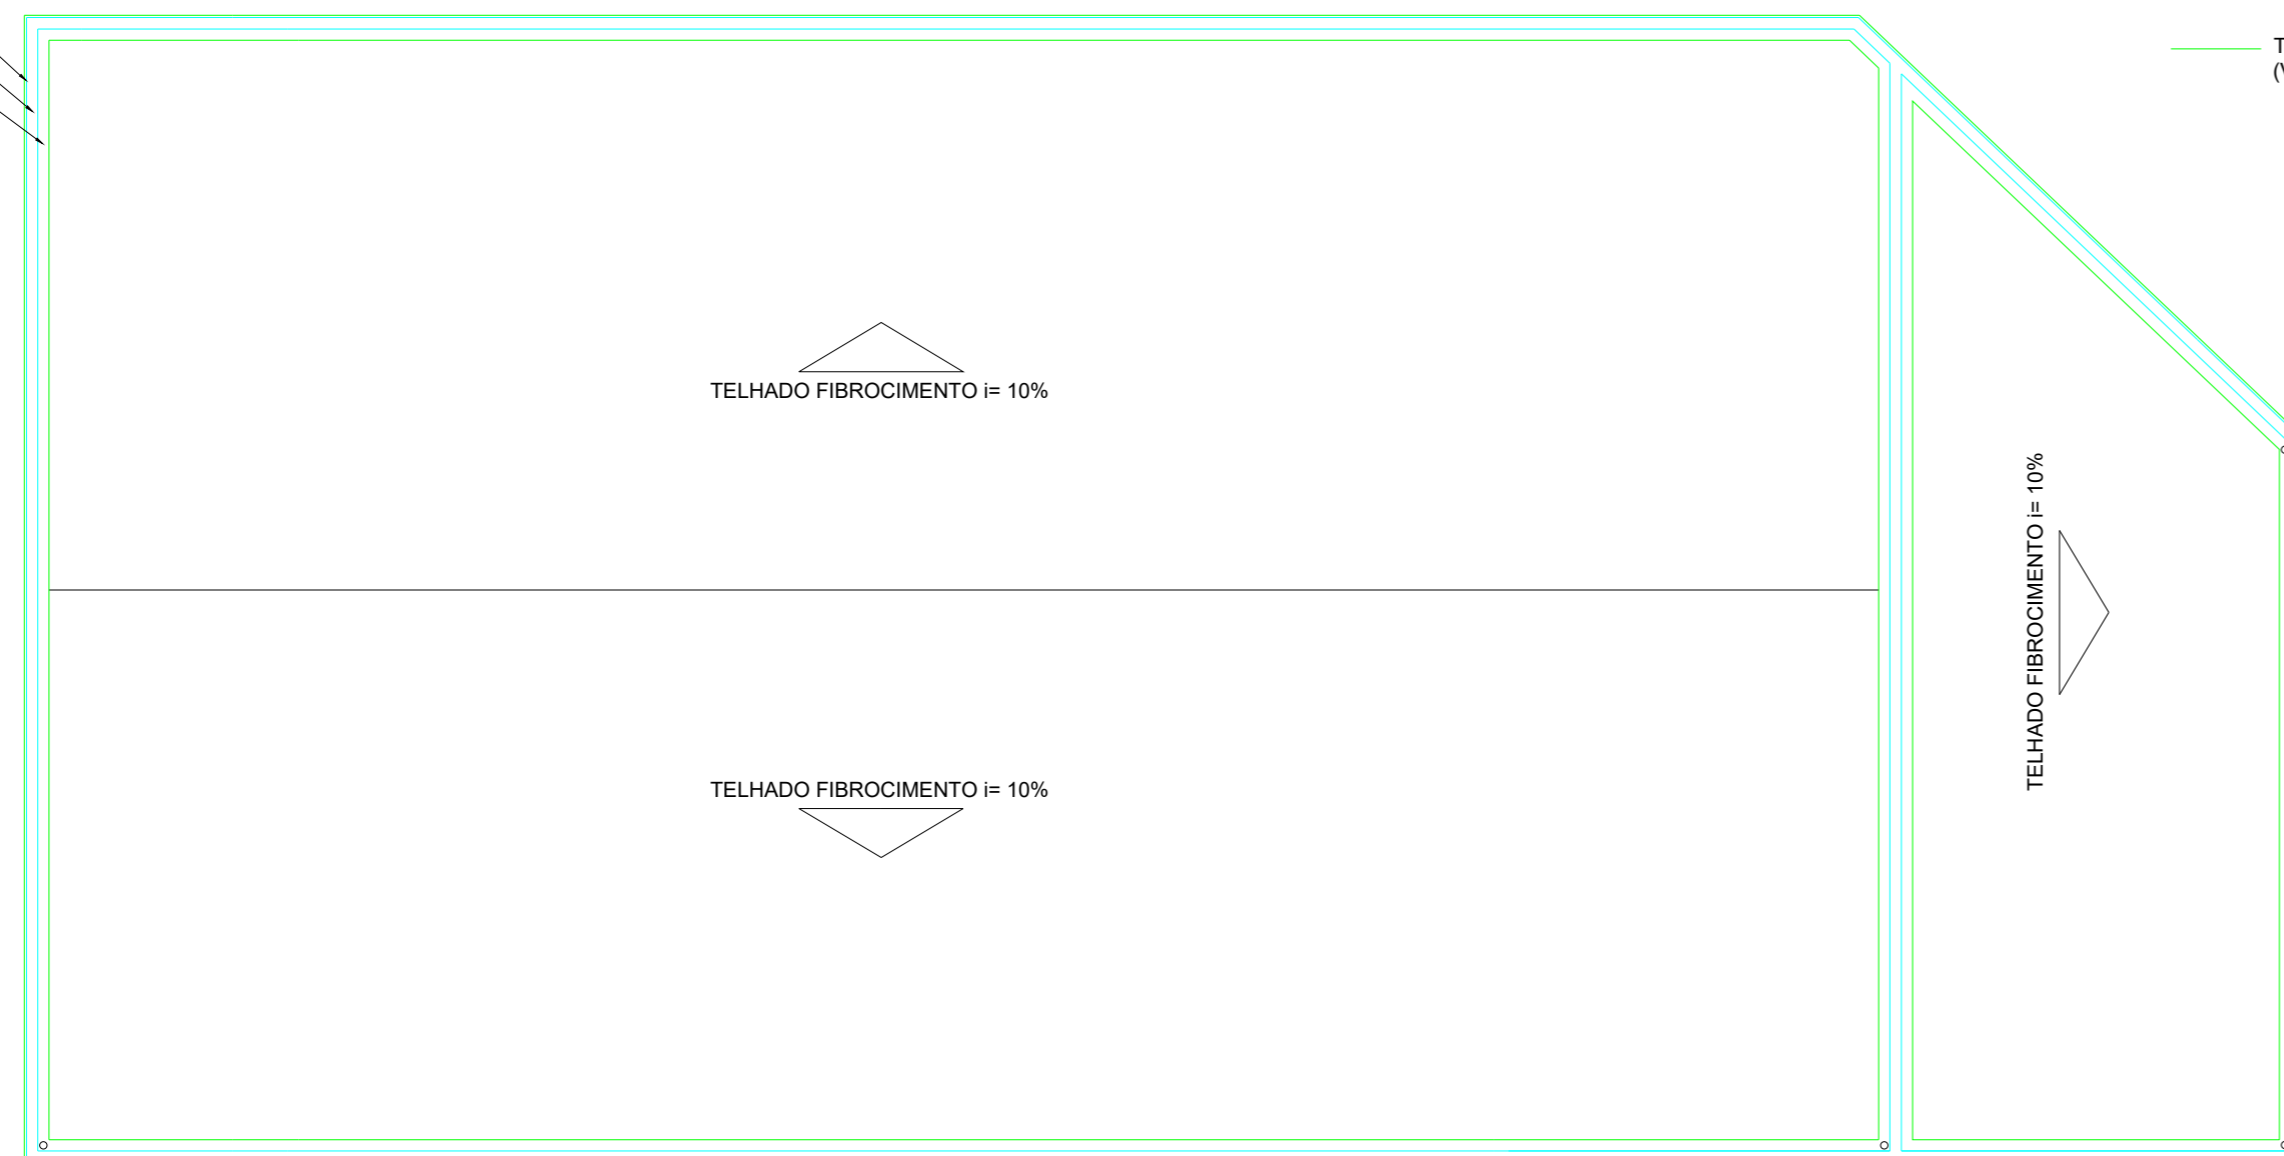
COBERTURA  
ESC.: 1:100

TROCA DE RUFO E CALHA  
(Vide detalhe 01)

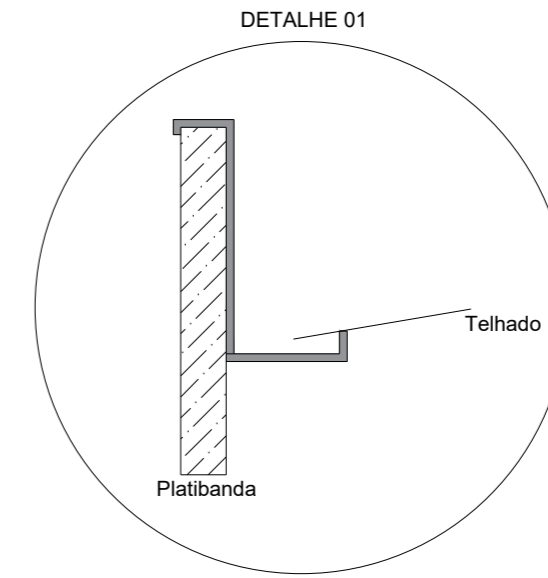
DETALHE 01

RUFO  
PLATIBANDA  
CALHA

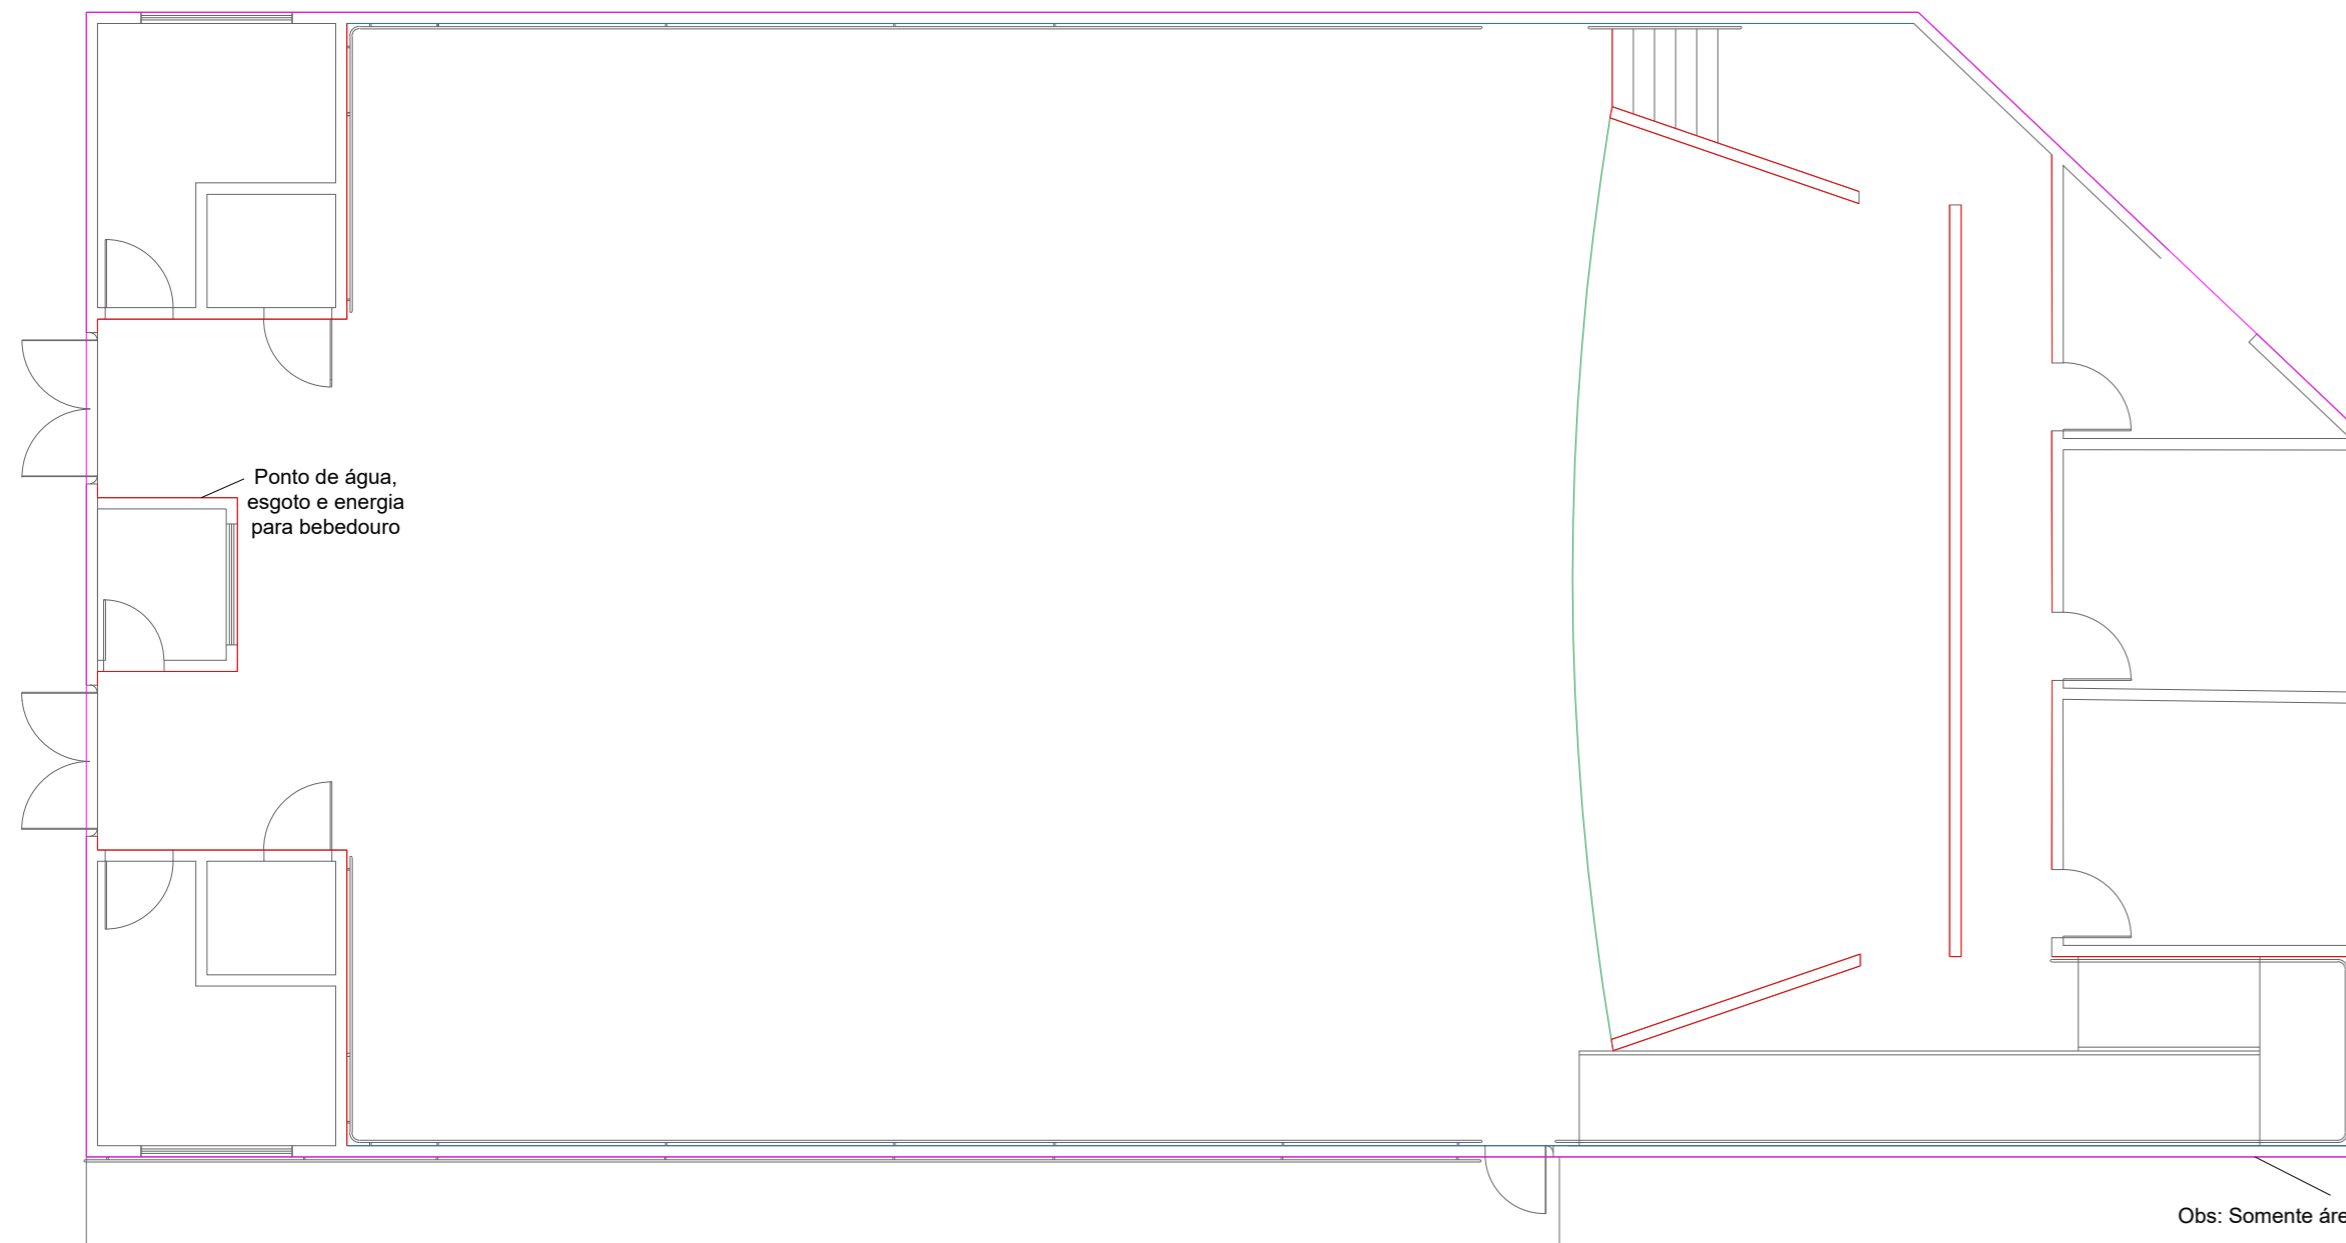
LOCAÇÃO DA PINTURA  
ESC.: 1:100

— PINTURA COM RESINA HIDROFUGANTE TRANSPARENTE EM 2 DEMÃOS.  
— TEXTURA ACRÍLICA DE COR CLARA SOBRE SELADOR.  
TRATAMENTO DE TRINCAS E FISSURAS

— TINTA LÁTEX EM 2 DEMÃOS SOBRE SELADOR.  
— TRATAMENTO DE INFILTRAÇÃO COM MASSA IMPERMEABILIZANTE DE ALTO DESEMPENHO COMPOSTA POR CIMENTO PORTLAND, CARGAS MINERAIS E ADITIVOS, INCLUINDO LIXAMENTO E TINTA LÁTEX 2 DEMÃOS.
